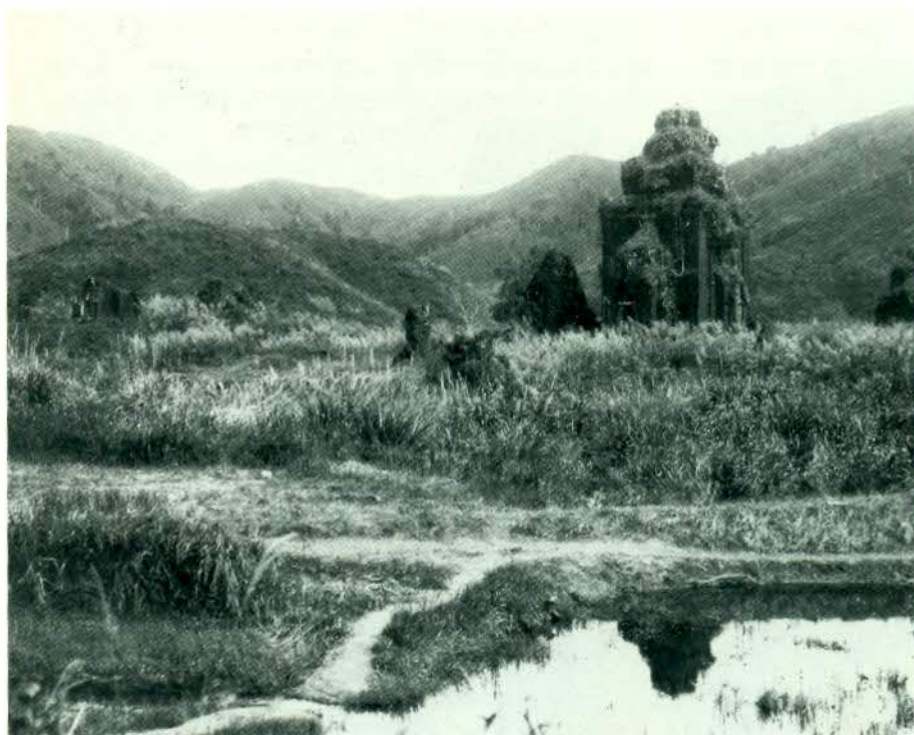
Fig. 13  
Mý Sơn.  
Vue sur le sanctuaire A 1.  
IX<sup>e</sup> siècle.  
Avant 1940.

Khương Mỹ ne pouvait que préparer le magnifique épanouissement artistique dont, dans le cirque de Mỹ Sơn, le sanctuaire A 1 est le plus remarquable exemple, et dont Trà Kiệu n'a conservé qu'un ensemble de sculptures plus ou moins mutilées. C'est peut-être au règne d'Indravarman III, particulièrement long puisque, déjà attesté vers 911, ce roi l'est encore en 958, ou de ses successeurs immédiats Jaya Indravarman I et Paramésvaravarman I, très soucieux d'asseoir leur autorité face à la menace vietnamienne, qu'il conviendrait d'attribuer ce brillant essor artistique. Quoi qu'il en soit, si tous les monuments de Trà Kiệu ont été détruits, le site de Mỹ Sơn préserve encore un nombre important d'édifices attribuable à cette période.
